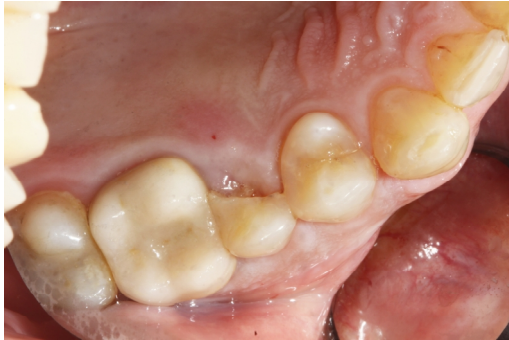
1. Frattura dell'elemento dentario

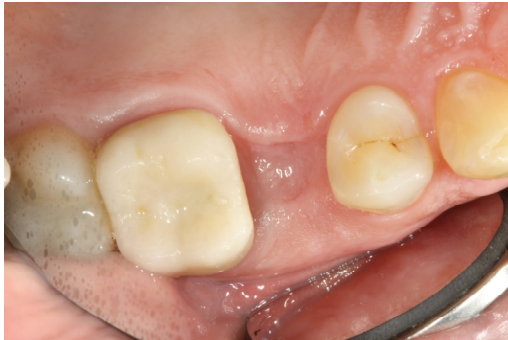
5. Come si presenta il sito a quattro mesi dalla rigenerazione.

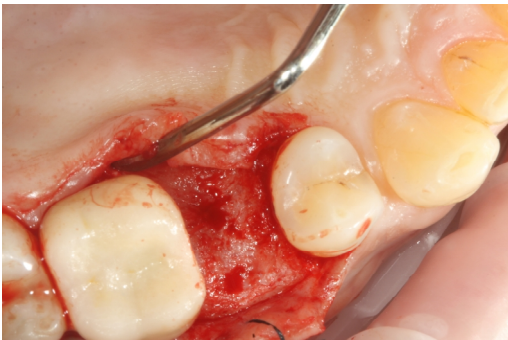
6. All'apertura del lembo possiamo notare una buona struttura ossea rigenerata, il Biomateriale Alos Blocco si è totalmente riassorbito e non sono presenti residui non "riassorbiti".

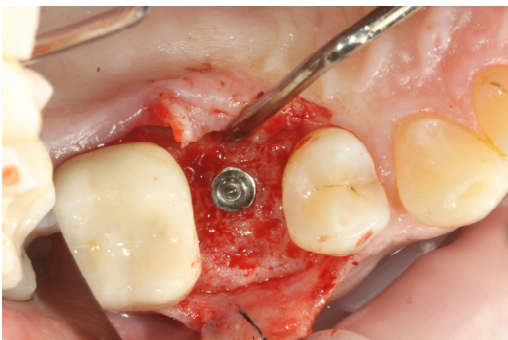
7. Al fresaggio l'osso rigenerato si presentava di ottima qualità, il posizionamento dell'impianto è stato semplice e la stabilità eccellente.
