# Analisi istologica e in microscopia elettronica a scansione di biopsia ossea

Università di Modena e Reggio Emilia – Laboratorio di Biomateriali – Dr.ssa Antonietta M. Gatti

Nel presente rapporto, effettuato mediante analisi istologica e di microscopia elettronica a scansione (SEM), si è voluto verificare se una grossa lacuna ossea causata da una infezione con successiva perdita di 2 impianti dentali poteva essere rigenerata a scopo implantare, quindi con buona qualità ossea, inserendo i biomateriali Alos Pasta e Alos Blocco.

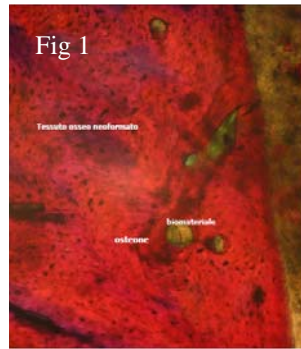
Fig.1: L'immagine mostra la parte centrale della biopsia ossea. Sono riconoscibili gli osteoni, con gli osteociti nell'area vicino al biomateriale, ed un'area con il tessuto osseo neoformato (X 20).

L'analisi istologica, ottenute da osservazioni con microscopio ottico a trasmissione, ha messo in evidenza che conteneva osso neoformato, come è possibile vedere dalle immagini in fig. 1, 2 e 3, a diversi ingrandimenti.

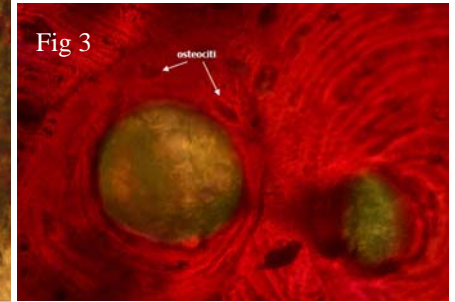
Fig.5 : Nella figura si vedono gli osteociti all'interno delle lamelle ossee, la presenza di numerosi osteociti indica una elevata proliferazione cellulare segno che le cellule sono a contatto con biomateriali che le stimolano positivamente e non le stanno danneggiando(Ingrandimento 60X).

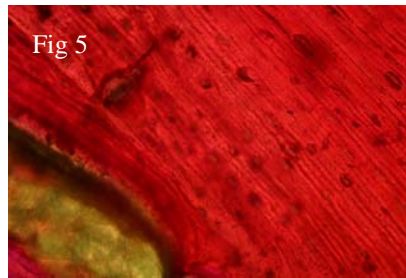
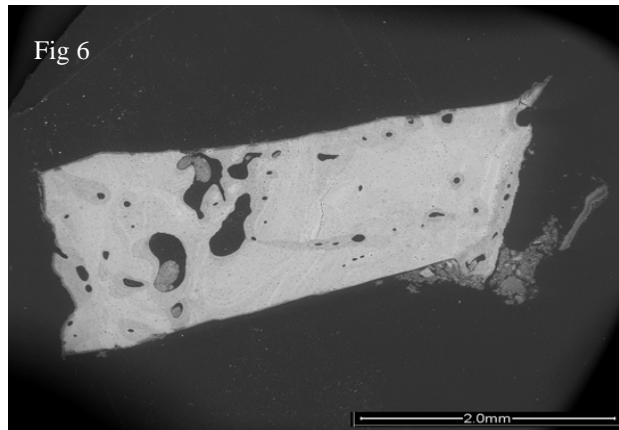
Fig. 6,7 : l'immagine mostra "baffi" di tessuto osseo neoformato in strutture concentriche con orientamento diverso dalle lamelle ossee preesistenti. Si nota che la biopsia contiene essenzialmente osso neoformato. L'osso è ben strutturato e presenta la classica forma lamellare con lacune istiocitarie.
